DIAGNOSTIC STRUCTUREL
MISSION LOCALE EST, A SAINT-BENOIT

Client : MAIRIE DE SAINT-BENOIT

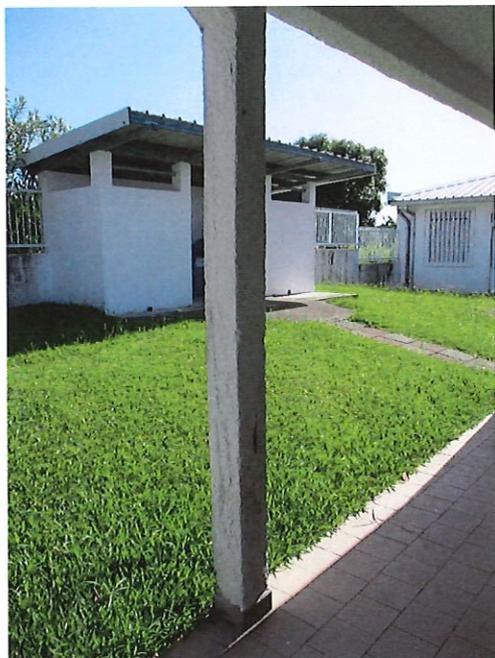
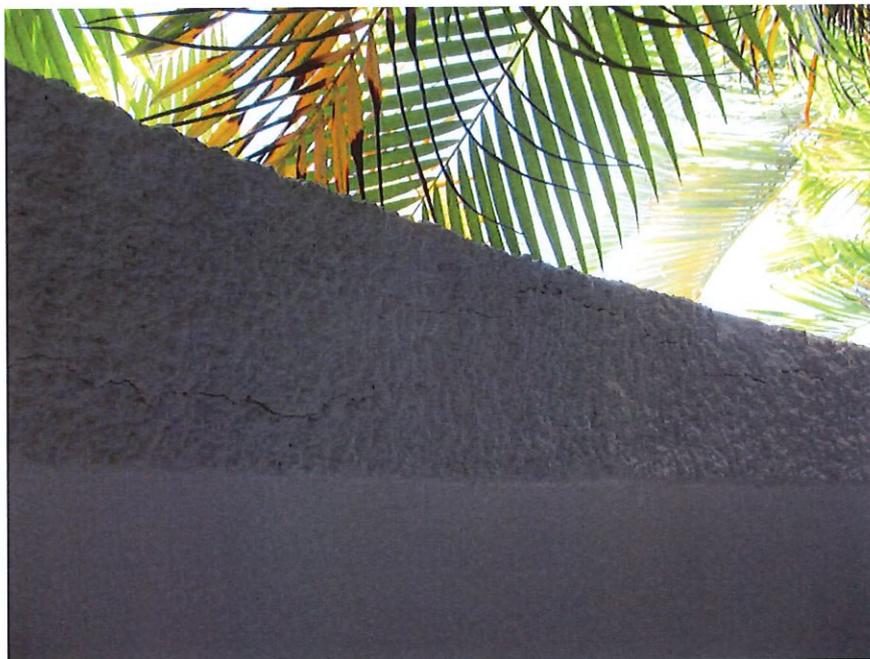
Exemples d'épaufrures de Niveau 2 :

Fissuration > 1 mm, épaufrure avec aciers corrodés avec perte de matière peu significative

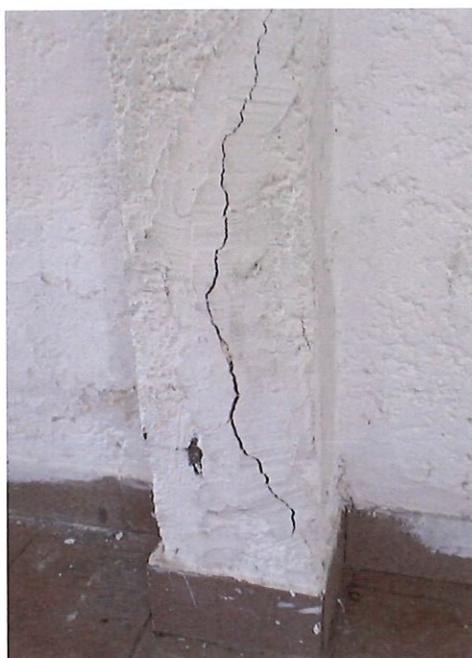
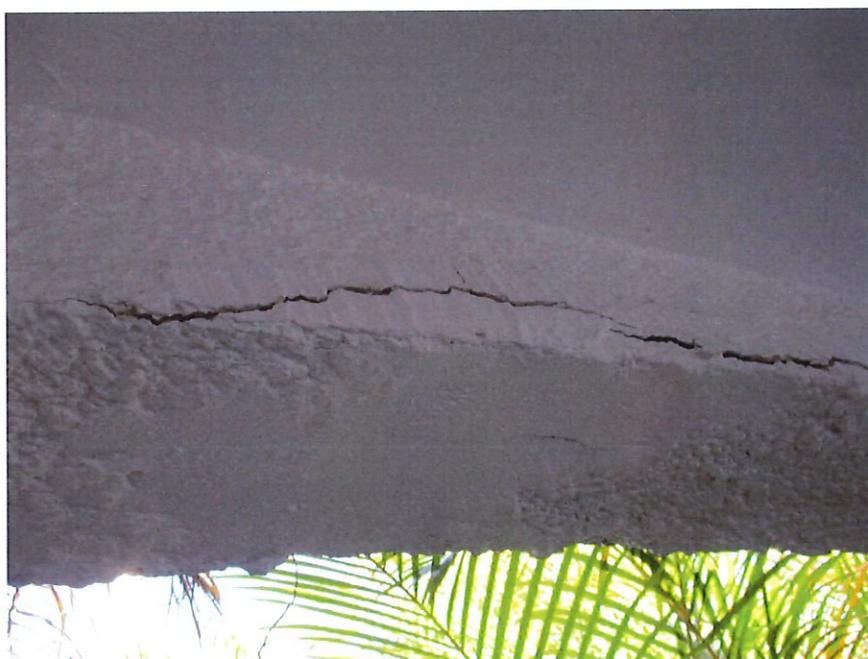
Exemples d'épaufrures de Niveau 3 :

Fracturation du béton, aciers apparents corrodés avec perte de matière importante

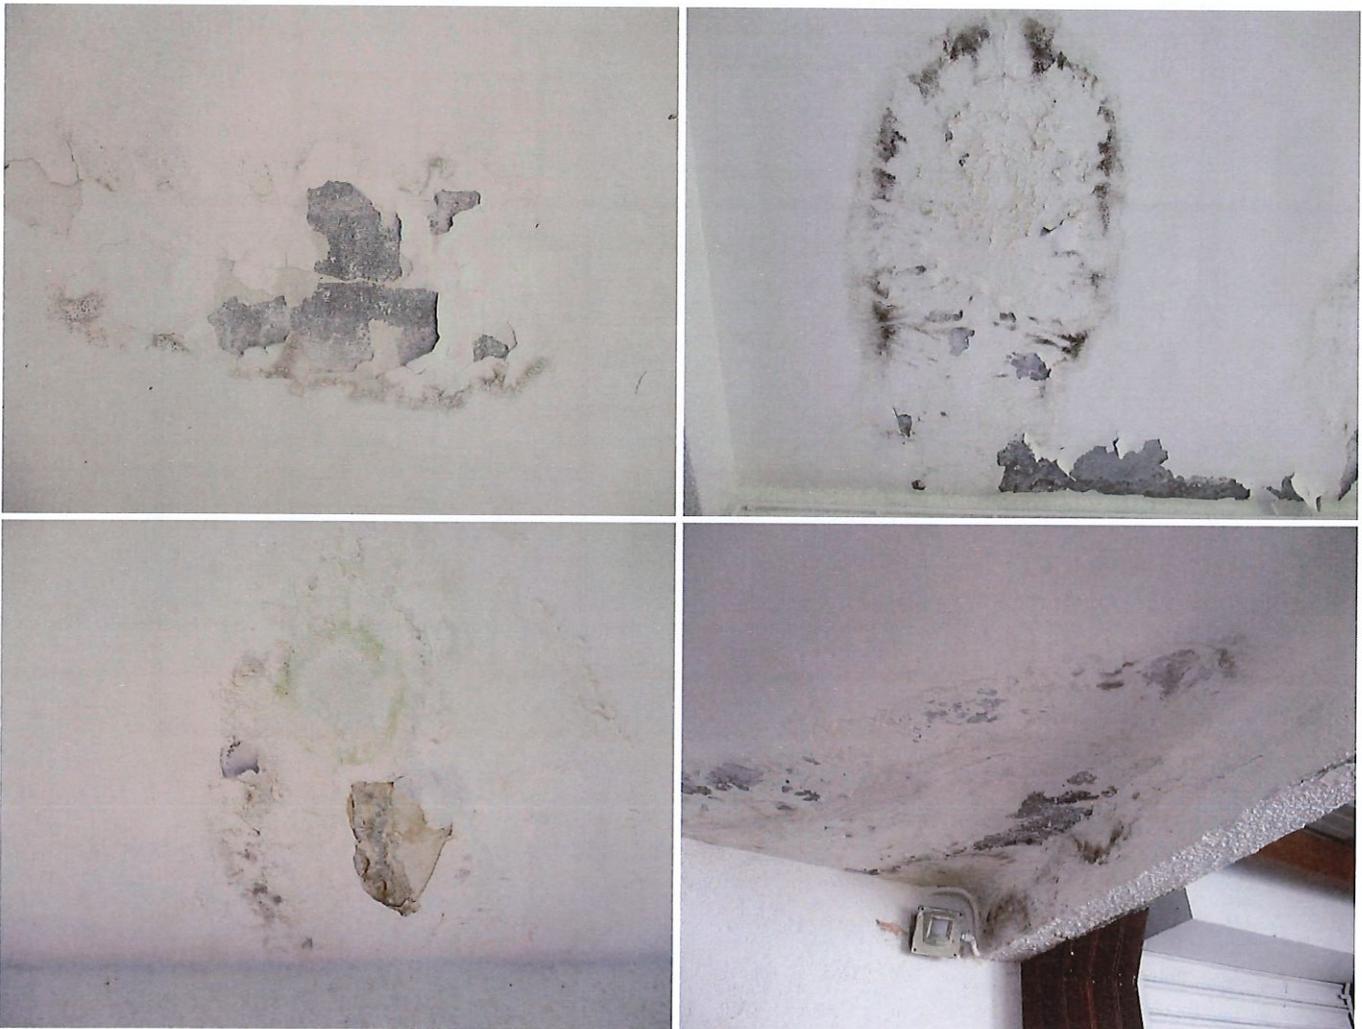
De nombreuses traces d'infiltrations, abondantes et suintantes, sont visibles en intrados des dalles des coursives, notamment des varangues Nord et coursive Ouest du bâtiment A. Ces désordres traduisent des défauts d'étanchéité des complexes bitumineux autoprotégés présents en extrados. On observe également une infiltration localisée très importante au droit de la boîte à eau de la cour intérieure Sud.

L'examen des revêtements d'étanchéité des toitures-terrasses confirme le mauvais état de ce dernier, avec des décollements, des plissements, des fissures, l'altération de l'autoprotection et plusieurs cloquages localisés, malgré des travaux de rénovation récents.

- Recherches de fuites, par tests à la fumée et/ou au liquide coloré, afin d'identifier tous les défauts d'étanchéité des toitures-terrasses.
- Réparations localisées du complexe : dégranuler et découper localement le revêtement au droit des zones défectueuses et déposer du bicouche ; appliquer un primaire bitumineux ; thermosouder au chalumeau une membrane de sous-couche puis une membrane de finition, avec un recouvrement d'au moins 20cm.
- Réfection des relevés avec équerres de renfort et habillage complet.
- Le cas échéant, mise en place de solins à gorge et contre-solins et/ou couvertines, en aluminium.

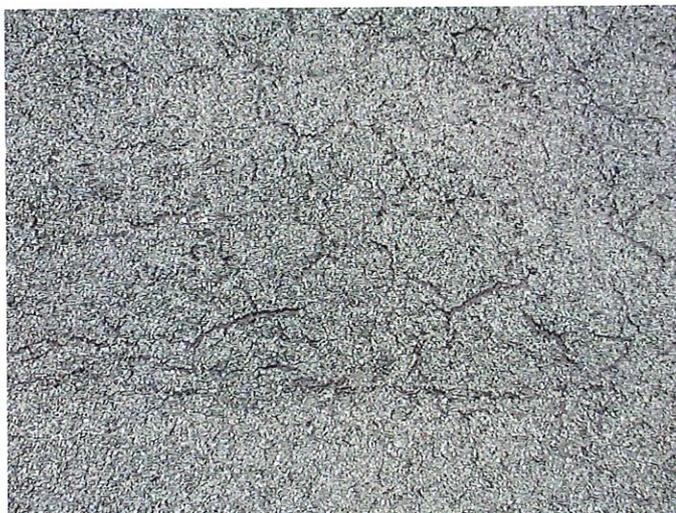
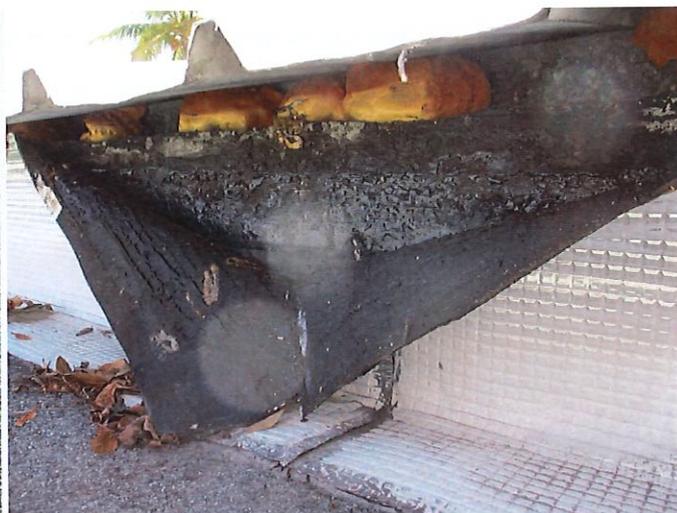
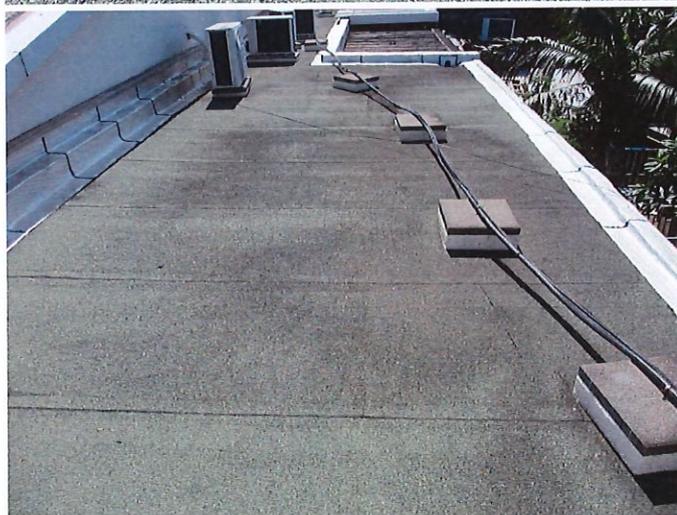
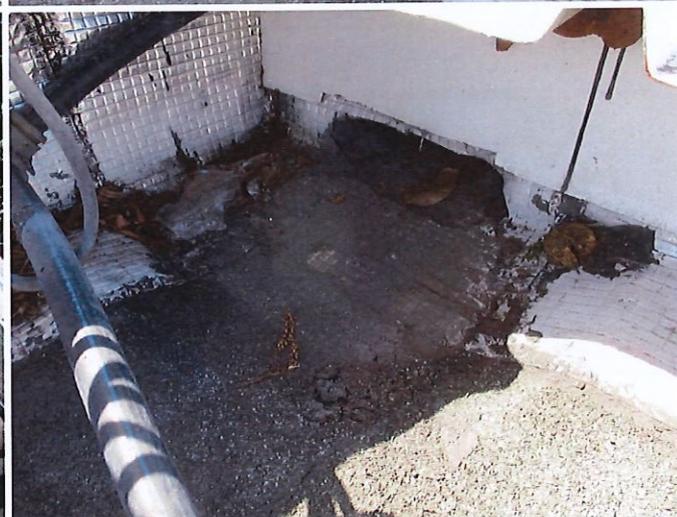
Revêtements d'étanchéité des toitures-terrasses du bâtiment A et du patio, présentant des fissures, plissements, décollements, flashes et cloquages localisés significatifs, à l'origine des infiltrations :

Le complexe d'étanchéité des toitures-terrasses, pourtant récent, présente des défauts localisés et n'assure plus parfaitement l'imperméabilité du bâtiment. Les infiltrations d'eau favorisent les pathologies de corrosion des armatures sur les structures porteuses. Une mauvaise mise en œuvre du bicouche et/ou des relevés est probablement à l'origine des défauts d'étanchéité observés.

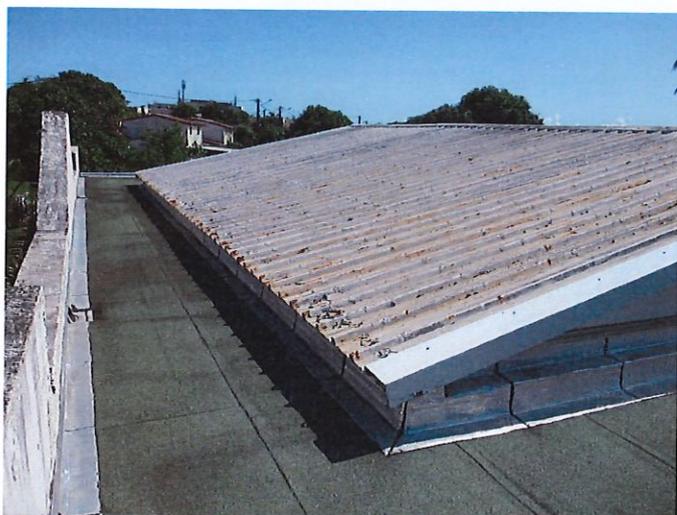
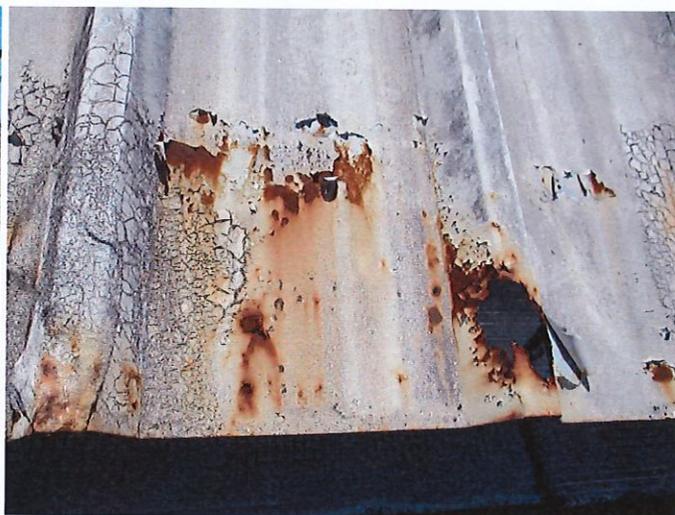
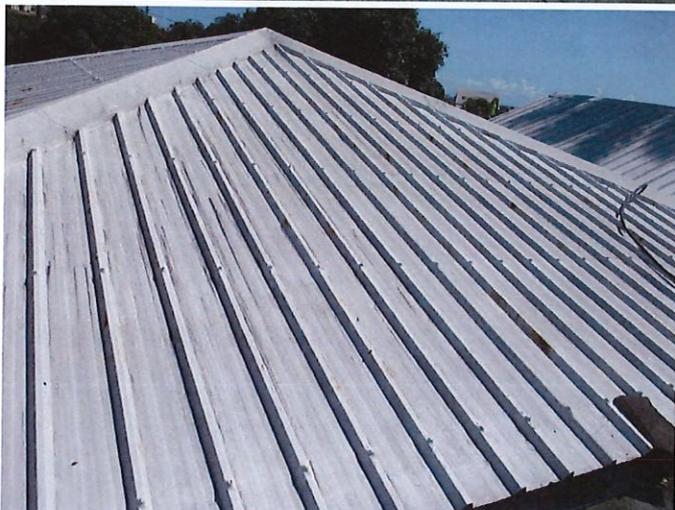
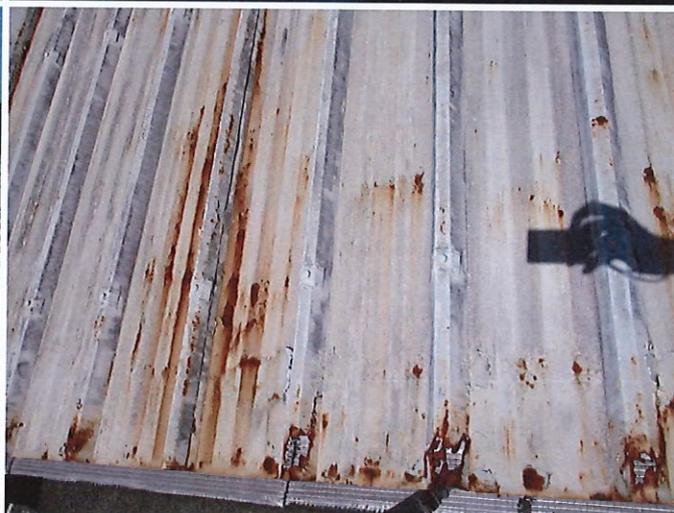
- Bâtiments A et B : les tôles sont en fin de vie, avec de très nombreuses traces de rouille allant jusqu'à la perforation notamment en rives inférieures. Risque d'infiltrations imminentes.

Les dégradations observées sur les tôles de couverture sont consécutives aux agressions environnementales extérieures, notamment l'humidité récurrente et l'air salin amenant les ions chlorures du littoral proche.

- Soit : dépose complète de la couverture et mise en œuvre de tôles neuves sur les pannes existantes, préalablement traitées contre la corrosion le cas échéant. Mise en œuvre d'un isolant thermique de type feutre tendu. Tôles en acier galvanisé 75/100^{ème} ou en aluminium 90/100^{ème}, thermolaquées deux faces.

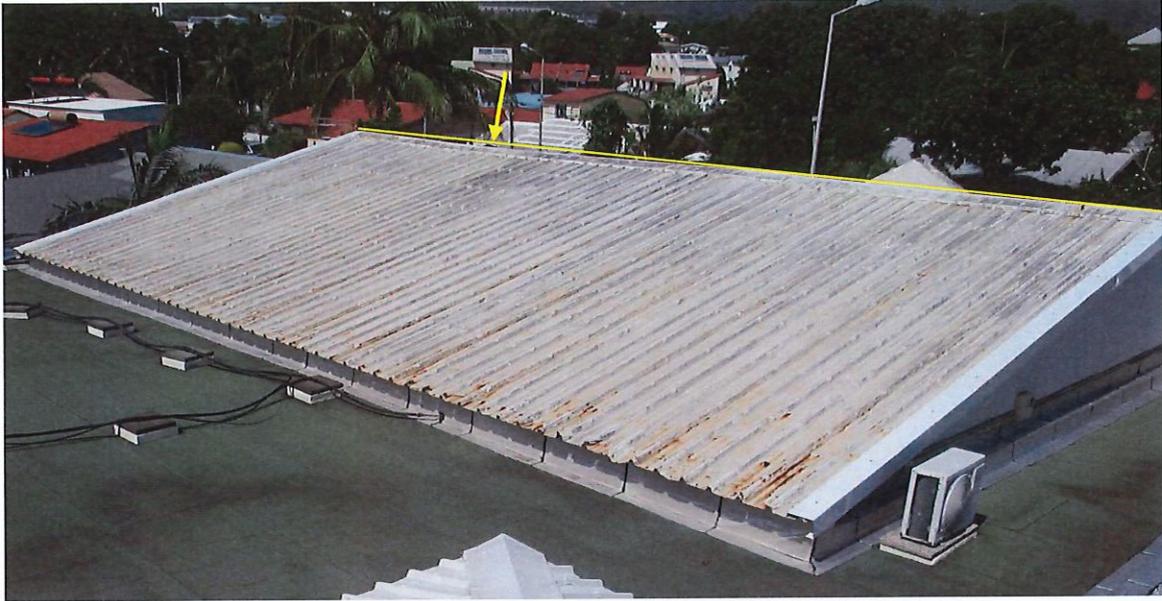
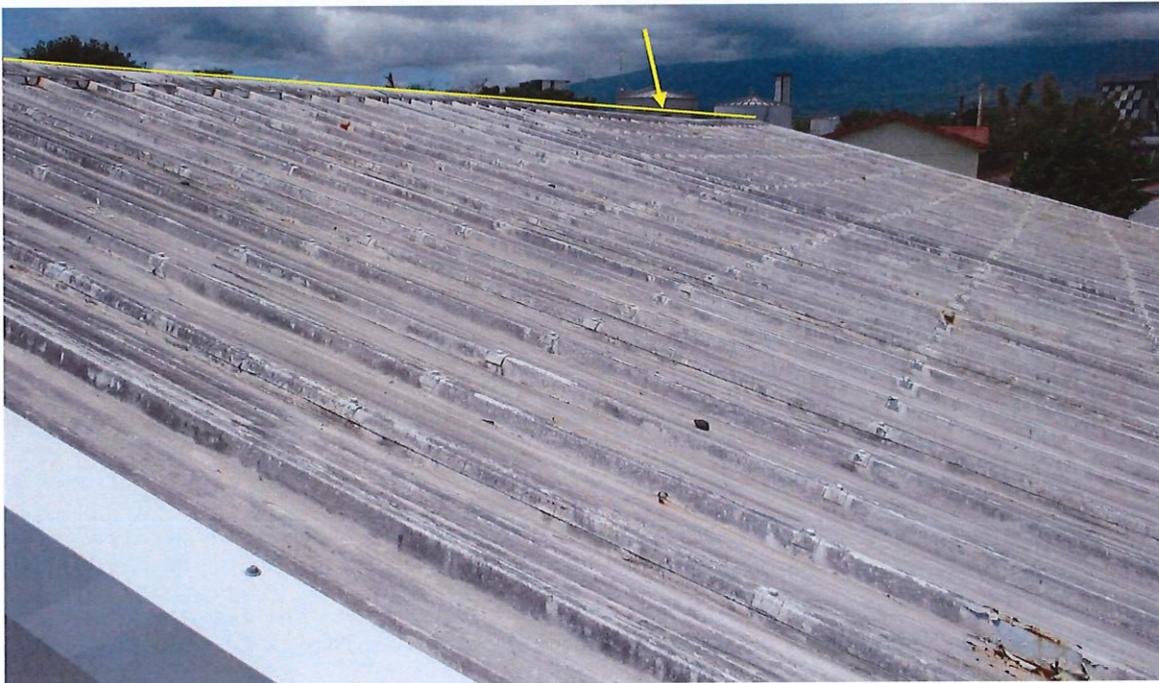
- Bâtiment A : outre le mauvais état des tôles de couverture, le faitage présente un affaissement important, pluricentimétrique, sur la moitié Sud, traduisant un affaiblissement mécanique des éléments de charpente concernés. Nous n'avons pas pu inspecter les combles.

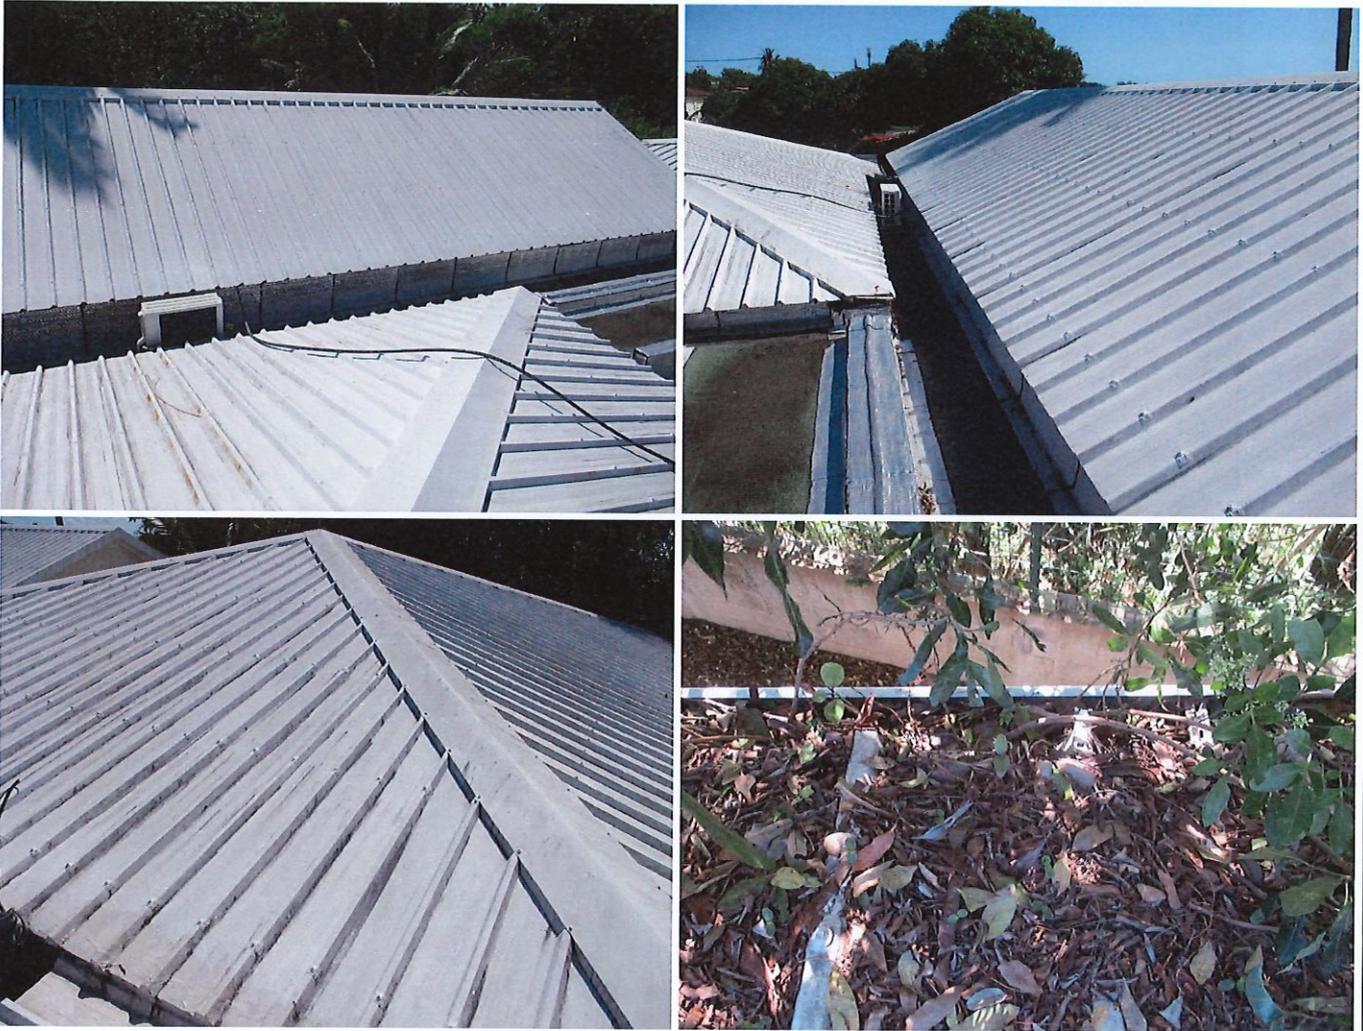
- Bâtiments C et D : les tôles sont dans un état passable de conservation, avec une légère oxydation çà et là. En revanche, les chéneaux et gouttières sont totalement remplis de feuilles des arbres environnants, ce qui peut générer des infiltrations, en plus de la dégradation prématurée des tôles, rives, chéneaux et gouttières.

- Lavage HP et brossage manuel, puis application généralisée d'un produit dérochant/dérouillant et passivant.
- Réparation localisée des zones corrodées par application d'un primaire anticorrosion avec entoilage.

- Pochonnage des têtes de vis corrodées, remplacement des vis trop dégradées.
- Application généralisée d'un revêtement anticorrosion acrylique en phase aqueuse, en primaire d'accrochage.

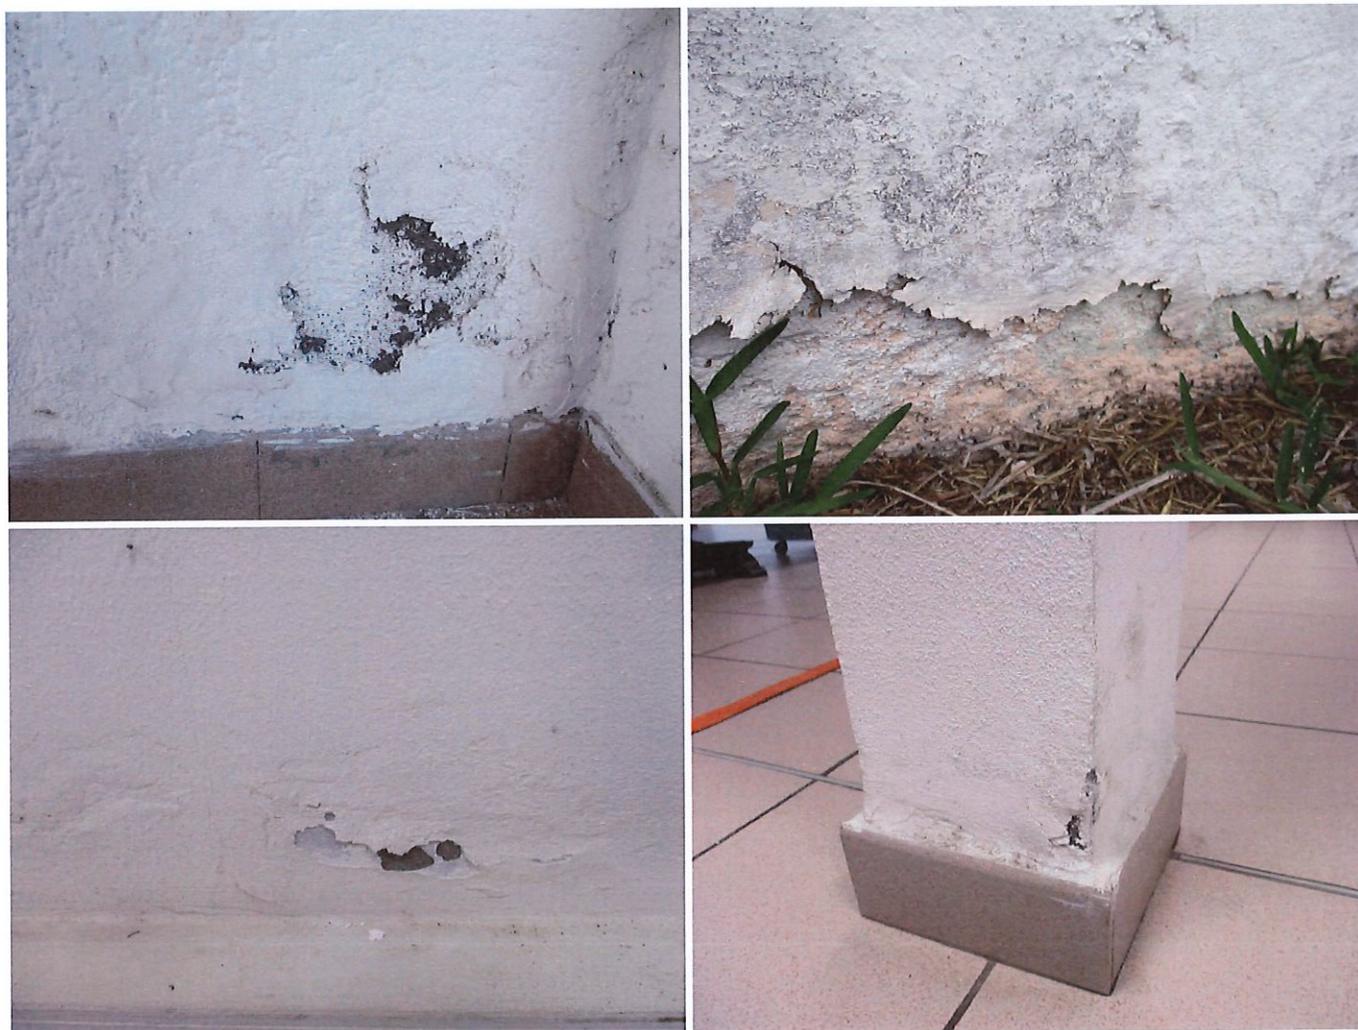
De nombreuses et importantes traces d'humidité sont observées en pied de certains murs, extérieurs, comme sous les varangues Nord et Ouest du bâtiment A et la cour intérieure Sud, et également des murs et poteaux intérieurs des 4 bâtiments. Ces désordres semblent traduire des remontées d'humidité du sol par capillarité, et dégradent les revêtements et finitions des murs affectés, ainsi que l'ambiance à l'intérieur des pièces concernées.

Ces désordres observés en pied des élévations, semblent consécutives à des remontées d'humidité par capillarité, au travers des maçonneries. On en déduit un défaut d'étanchéité des soubassements et l'absence d'arase étanche et de membrane anti-remontées capillaires. L'absence de dispositif de drainage autour des bâtiments, la présence de surfaces enherbées et le rejet des eaux pluviales au pied des façades, jouent un rôle préjudiciable également, dans cette ambiance souvent très humide à Saint-Benoît.

Afin d'en ralentir ce phénomène de remontées d'humidité, il convient de réaliser une tranchée drainante périphérique autour du bâtiment et d'étancher les soubassements :

En complément, nous recommandons de planter des arbres à palmes dans les cours, afin d'absorber l'humidité en excès des sols.

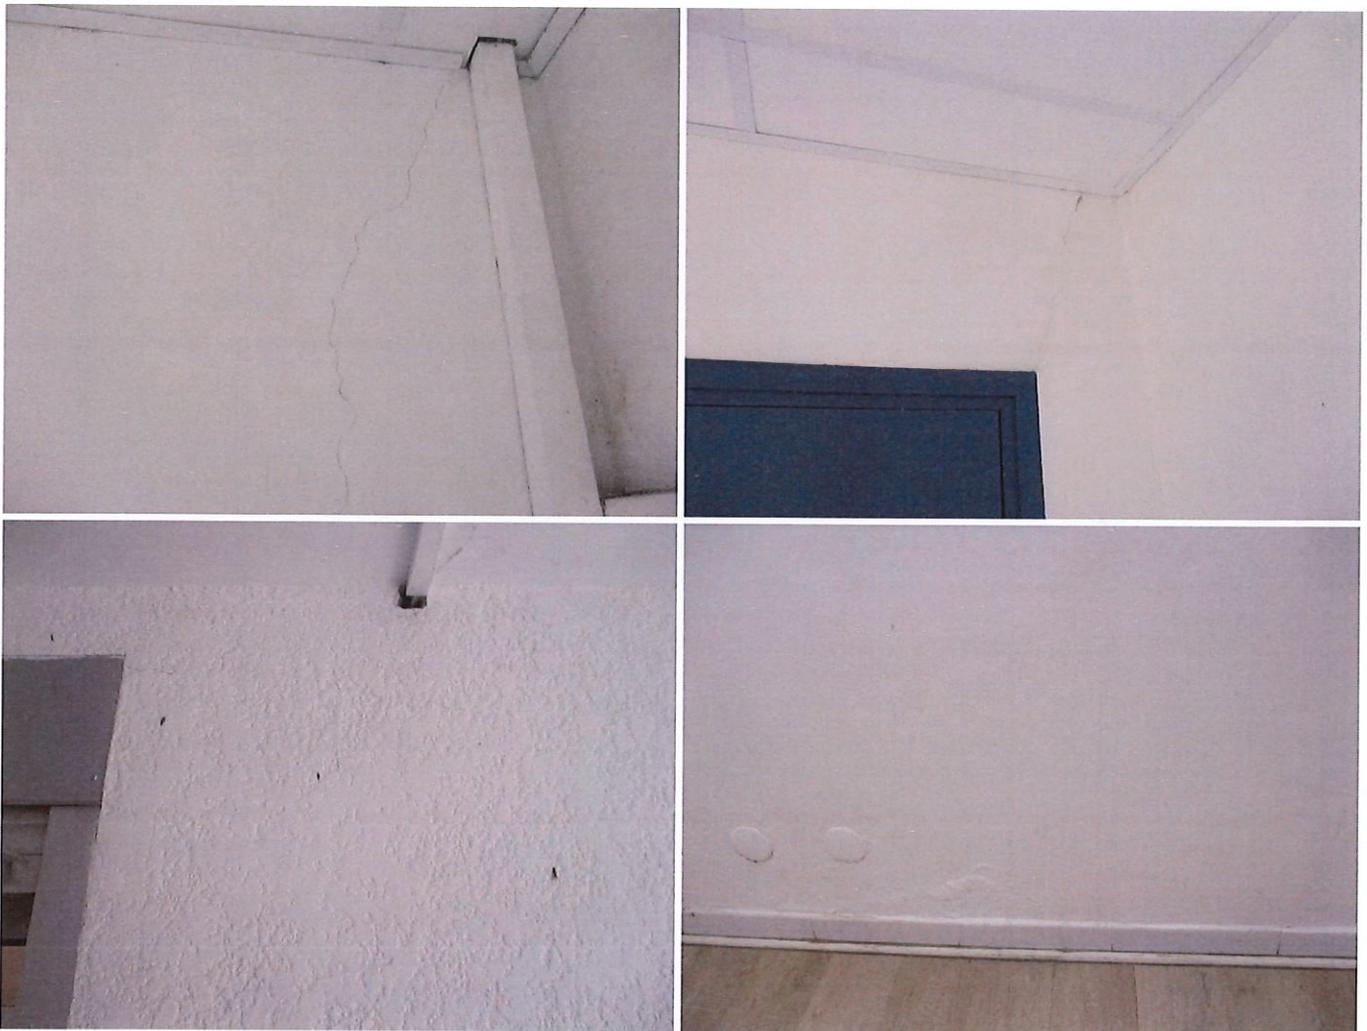
Plusieurs fissures sont observées sur les élévations porteuses des 4 bâtiments, notamment dans le bâtiment D, côté ravine, aux angles de certaines ouvertures. Ces fissures d'environ 0.4 à 0.6 millimètres d'ouverture, sont structurelles et peuvent être consécutives à des tassements différentiels des fondations. Toutefois, selon les informations recueillies sur place, ces fissures sont anciennes et ne semblent pas évoluer de façon préjudiciable. A surveiller.

Plusieurs fissures d'environ 0.4 à 0.6 millimètres d'ouverture sont observées sur les élévations porteuses des 4 bâtiments, notamment dans le bâtiment D, côté ravine.

Ces fissures sont structurelles et peuvent être consécutives à des tassements différentiels des fondations.

Selon les informations recueillies sur place, ces fissures sont anciennes et ne semblent pas évoluer de façon préjudiciable. A surveiller. Ces désordres sont à priori sans gravité et ne remettent pas en question la stabilité mécanique des ouvrages.

Il conviendra de reboucher simplement les fissures, selon la méthodologie suivante :

- Préparation des fonds par grattage au grattoir triangulaire ou sciage des lèvres des fissures en V. Brossage, dépoussiérage.
- Calfeutrement au moyen d'un enduit acrylique ou d'un mortier époxy. Le matériau de rebouchage doit être suffisamment élastique pour résister aux éventuelles variations d'ouverture des fissures.
- Remise en peinture.

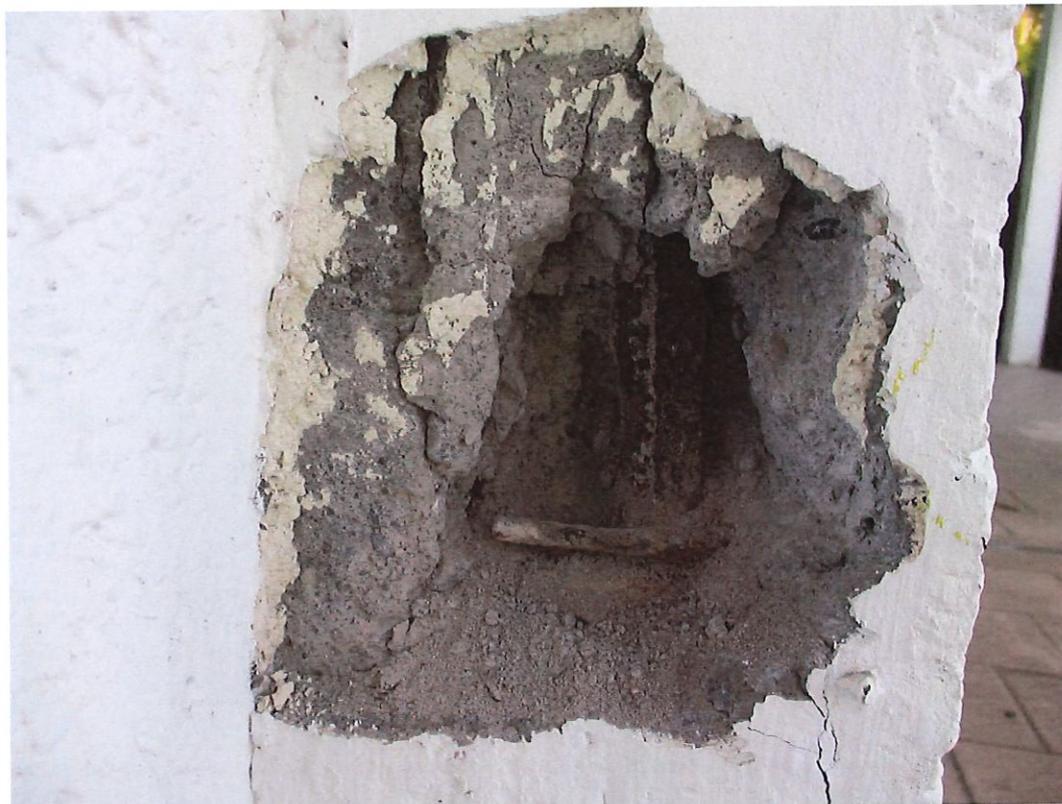
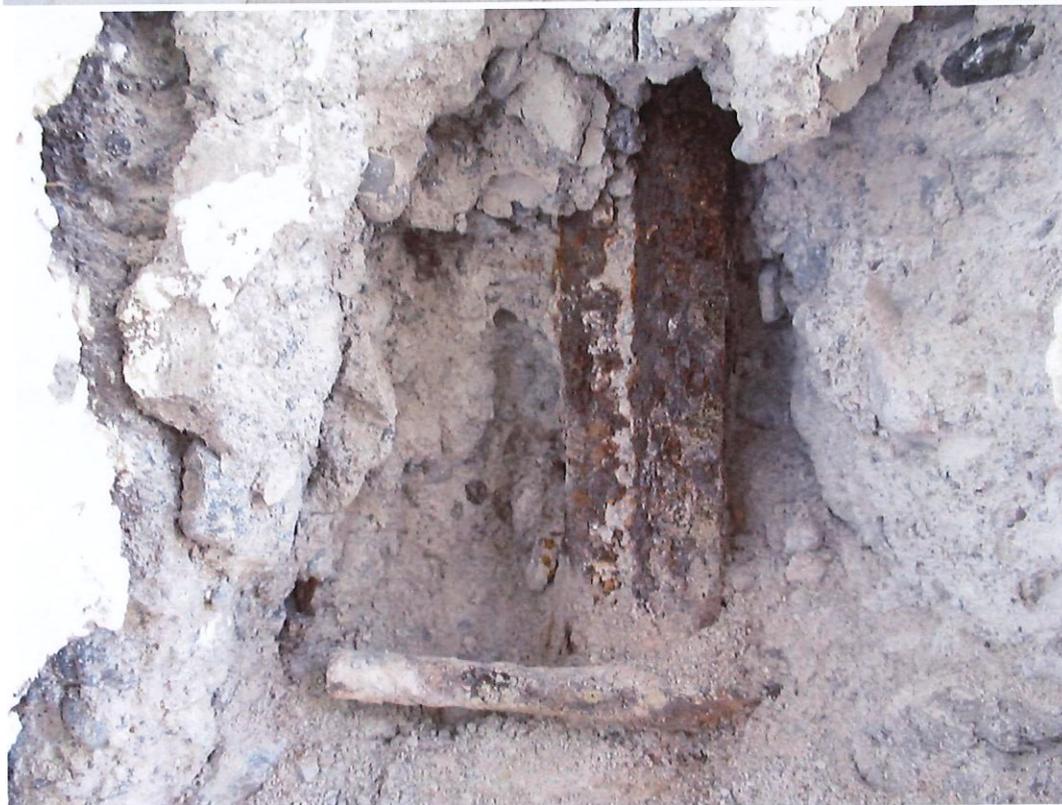
Photos sondage n°1 :

Sondage n°	Ouvrage sondé	Localisation	Dégradation visuelle du parement	Carbonatation	Corrosion des armatures	Diamètre initial / résiduel % perte section A	Commentaires et appréciations
1	Poteau type 2	Varangue Nord	Niveau 3	> 5 cm	Indice 3	Filant : Ø14 => Ø13 (-14 %) Cadre : Ø6 => Ø5 (-31 %)	Béton éclaté. Béton carbonaté. Armatures très corrodées avec perte de matière.
2	Poteau type 2	Varangue Nord	Niveau 1	> 5 cm	Indice 2+	Filant : Ø14 => Ø12 (-27 %) Cadre : Ø6 => Ø5.5 (-16 %)	Parement sain sur sondage. Béton carbonaté. Armatures très corrodées avec perte de matière.
3	Poteau type 1	Coursive Ouest	Niveau 2 (réparation)	> 5 cm	Indice 3	Filant : Ø14 => Ø12 (-27 %) Cadre : Ø6 => Ø5 (-31 %)	Parement réparé. Armatures très corrodées avec perte de matière. Réparation mal exécutée.

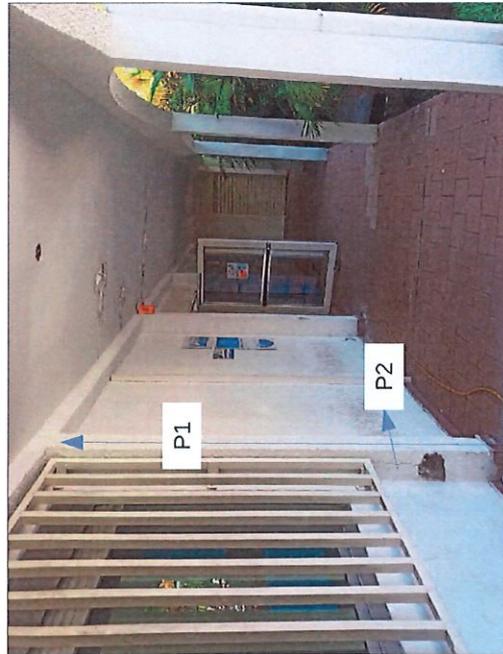
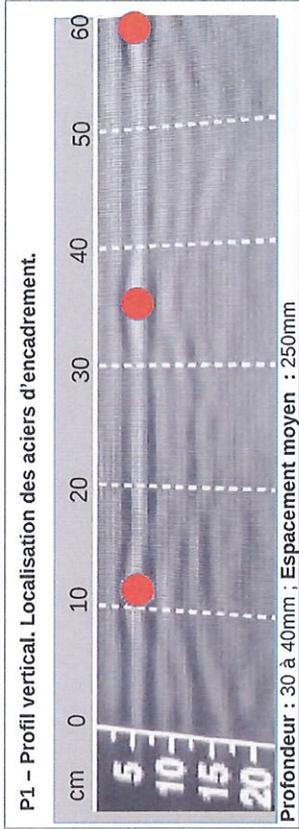
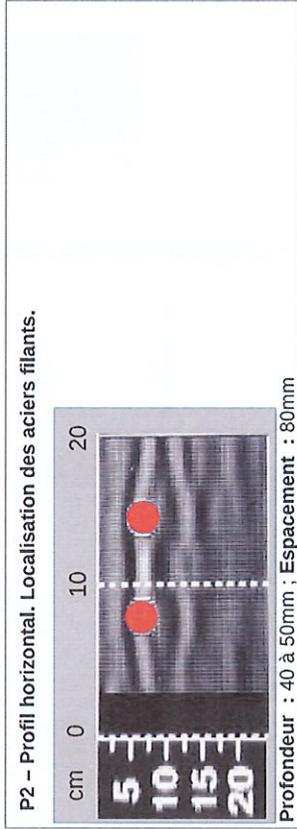
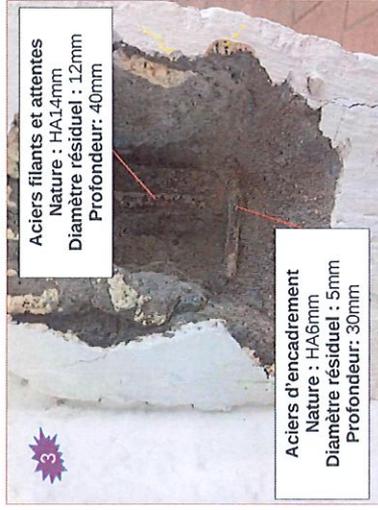
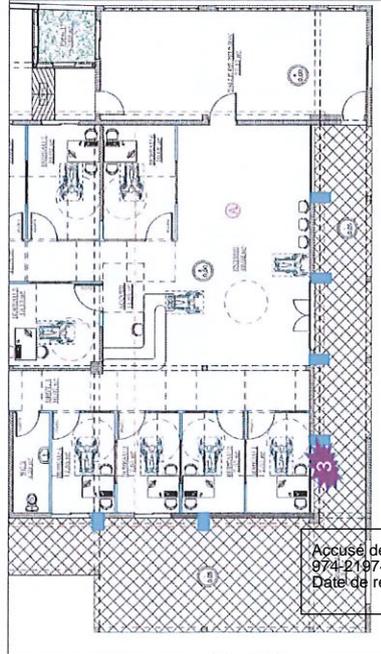
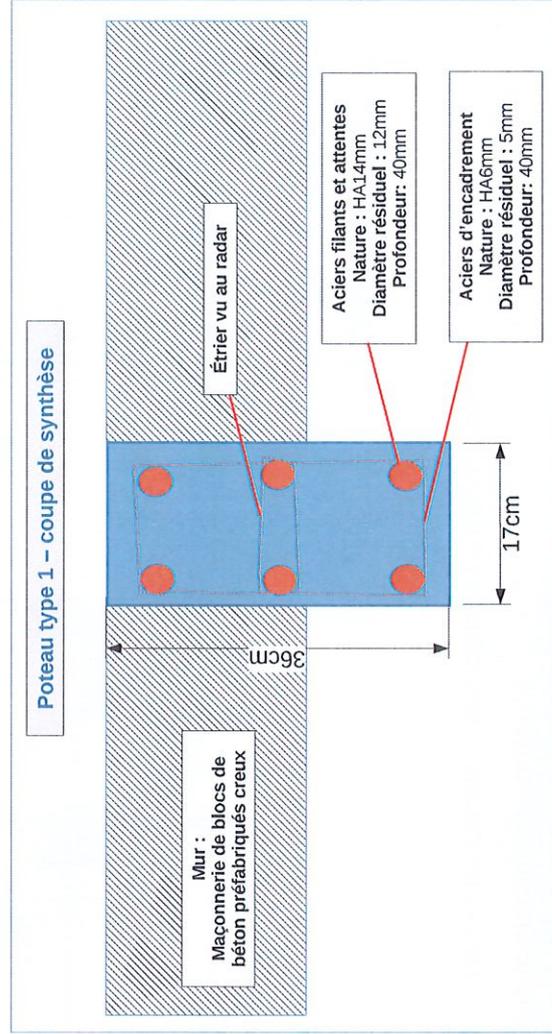
INVESTIGATIONS SUR POTEAUX « D'ORIGINE » - TYPE N°1

- Aciers fortement corrodés en pied de poteau. (Éclatement du béton, perte de diamètre de 1 à 2mm constatée sur filants et cadres).
- En tenant compte de l'épaisseur d'enduit, les enrobages mesurés ne pas sont conformes au règles BAEL en ce qui concerne les cadres (minimum 20mm d'enrobage)

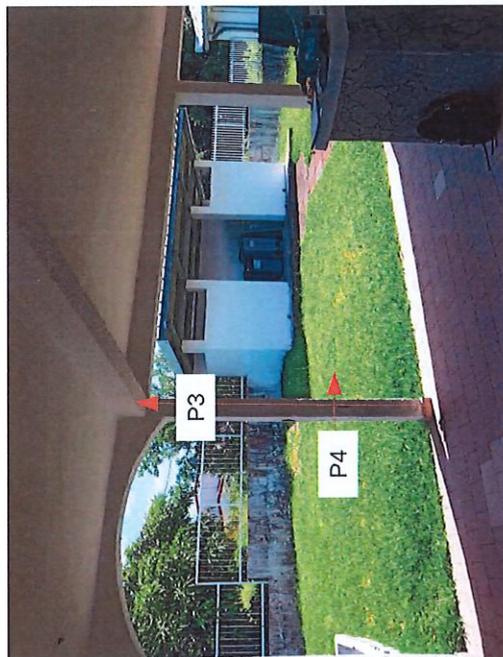
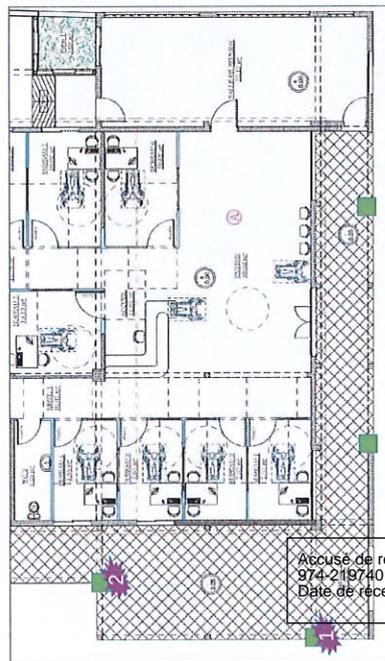
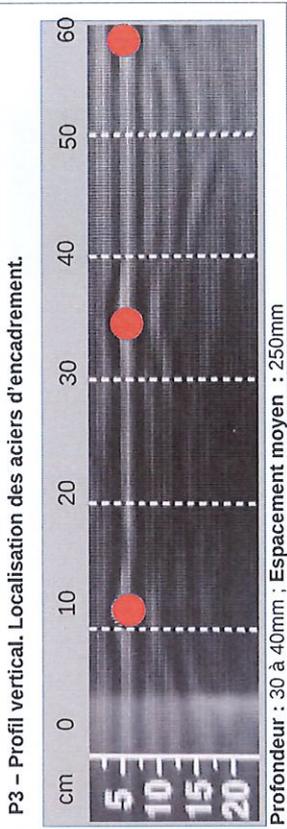
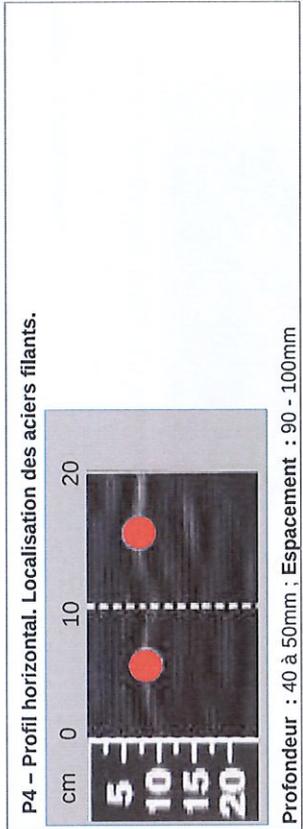
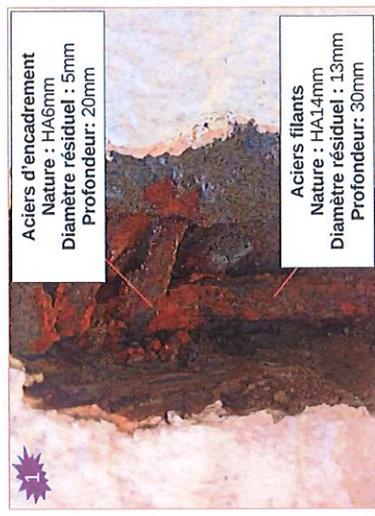
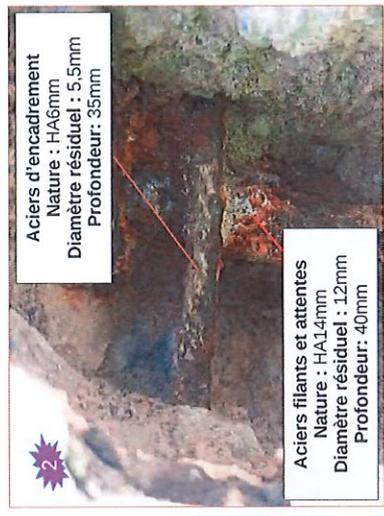
INVESTIGATIONS SUR POTEAUX « D'ORIGINE » - TYPE N°2

- Acier fortement corrodé en pied de poteau. (Éclatement du béton, perte de diamètre de 0,5 à 1mm constaté sur filants et cadres).
- En tenant compte de l'épaisseur d'enduit, les enrobages mesurés ne pas sont conformes aux règles BAEL en ce qui concerne les cadres (minimum 20mm d'enrobage)

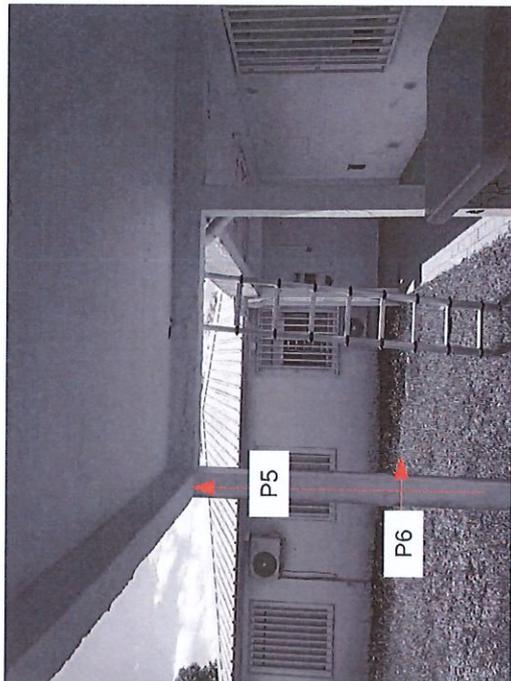
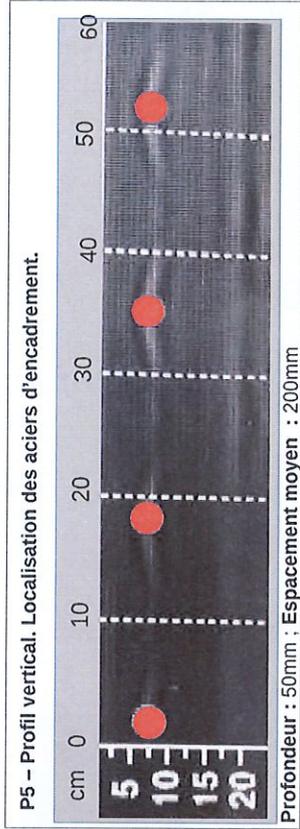
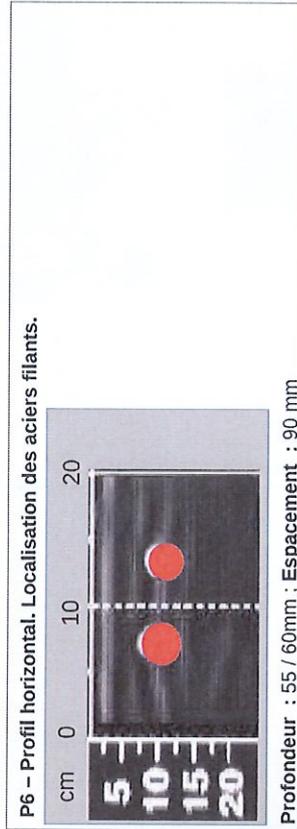
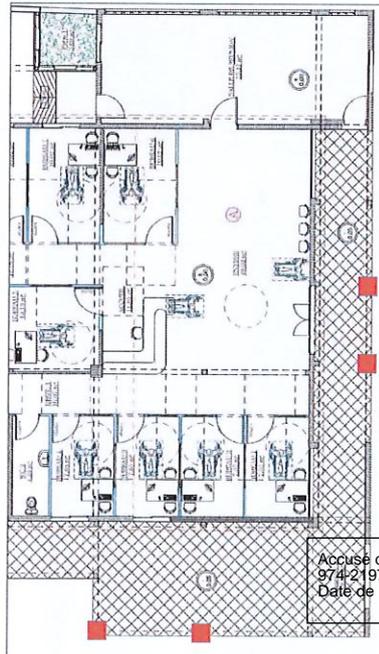
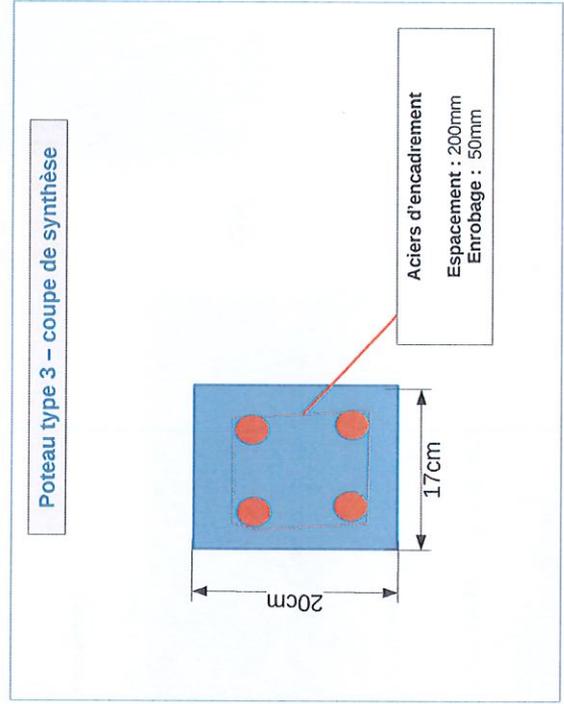
INVESTIGATIONS SUR POTEAUX RECONSTRUITS - TYPE N°3

- Les enrobages mesurés sont conformes aux règles BAEL.
