DIAGNOSTIC STRUCTUREL
MISSION LOCALE EST, A SAINT-BENOIT

Client : MAIRIE DE SAINT-BENOIT

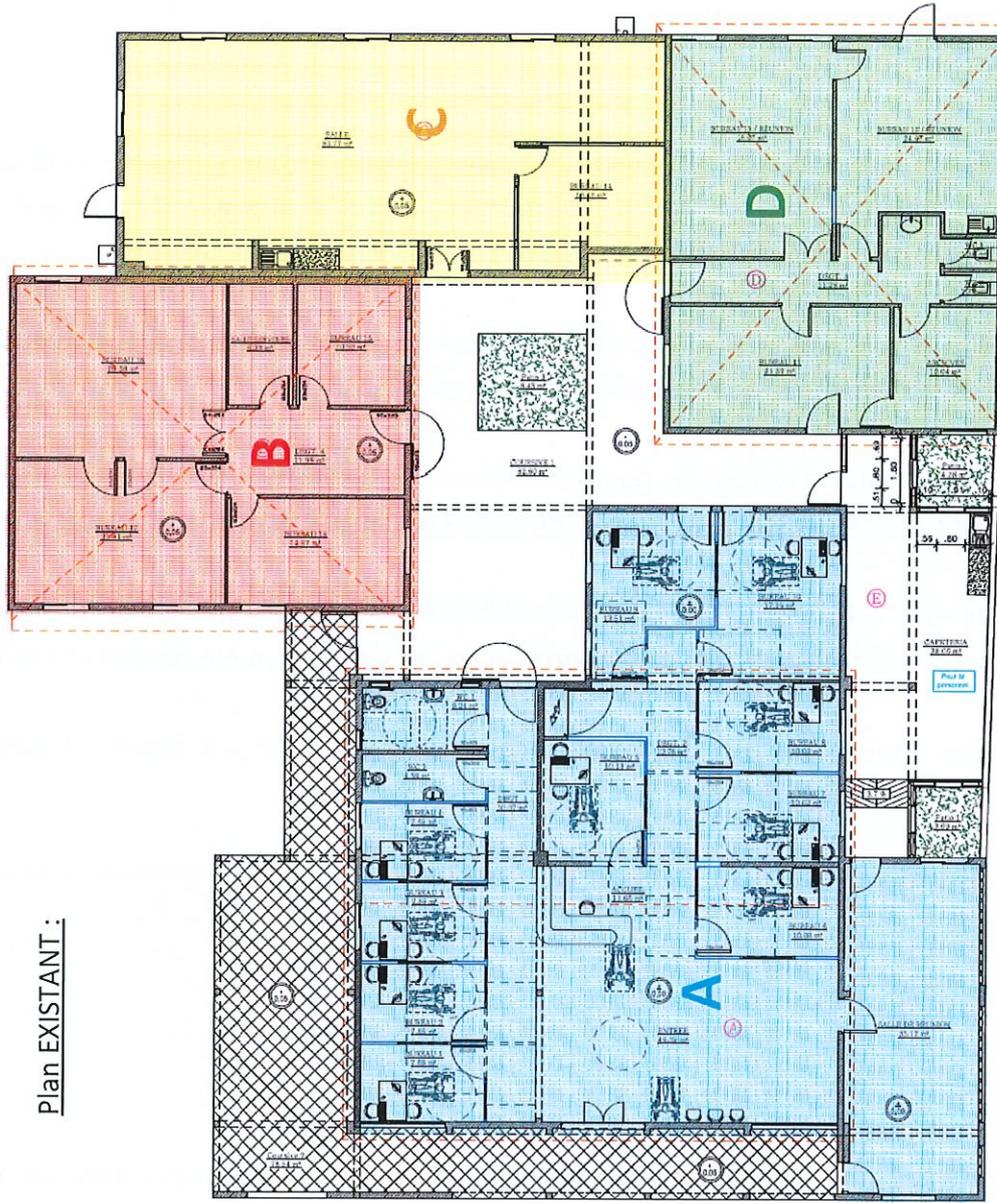
Plan EXISTANT :

Les principaux désordres sont les nombreuses épaufrures qui affectent les poteaux et poutres extérieurs, en particulier au droit de la coursive et de la varangue du bâtiment A, et également sur certains poteaux du patio couvert central et de la cour intérieure Sud.

Notons que certaines fissures et épaufrures réapparaissent au droit d'anciennes réparations, celles-ci ayant été vraisemblablement mal exécutées.

Ces désordres, notamment sur les poutres et linteaux, constituent un **danger très important et imminent pour les personnes, vis-à-vis du risque de chute de morceaux de béton.**

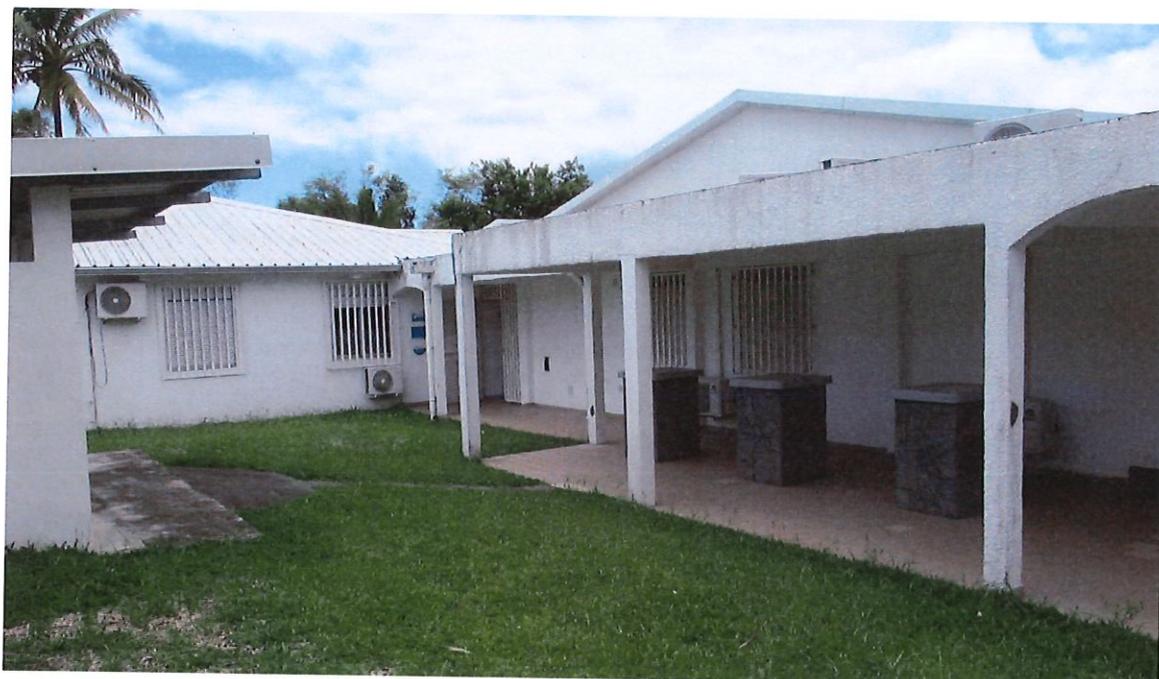
Vue de la varangue Nord du bâtiment A :

Selon les informations fournies, l'étanchéité des terrasses a été entièrement refaite en 2020, puis des réparations ont été réalisées sur certains poteaux épaufrurés des coursives, en 2021.

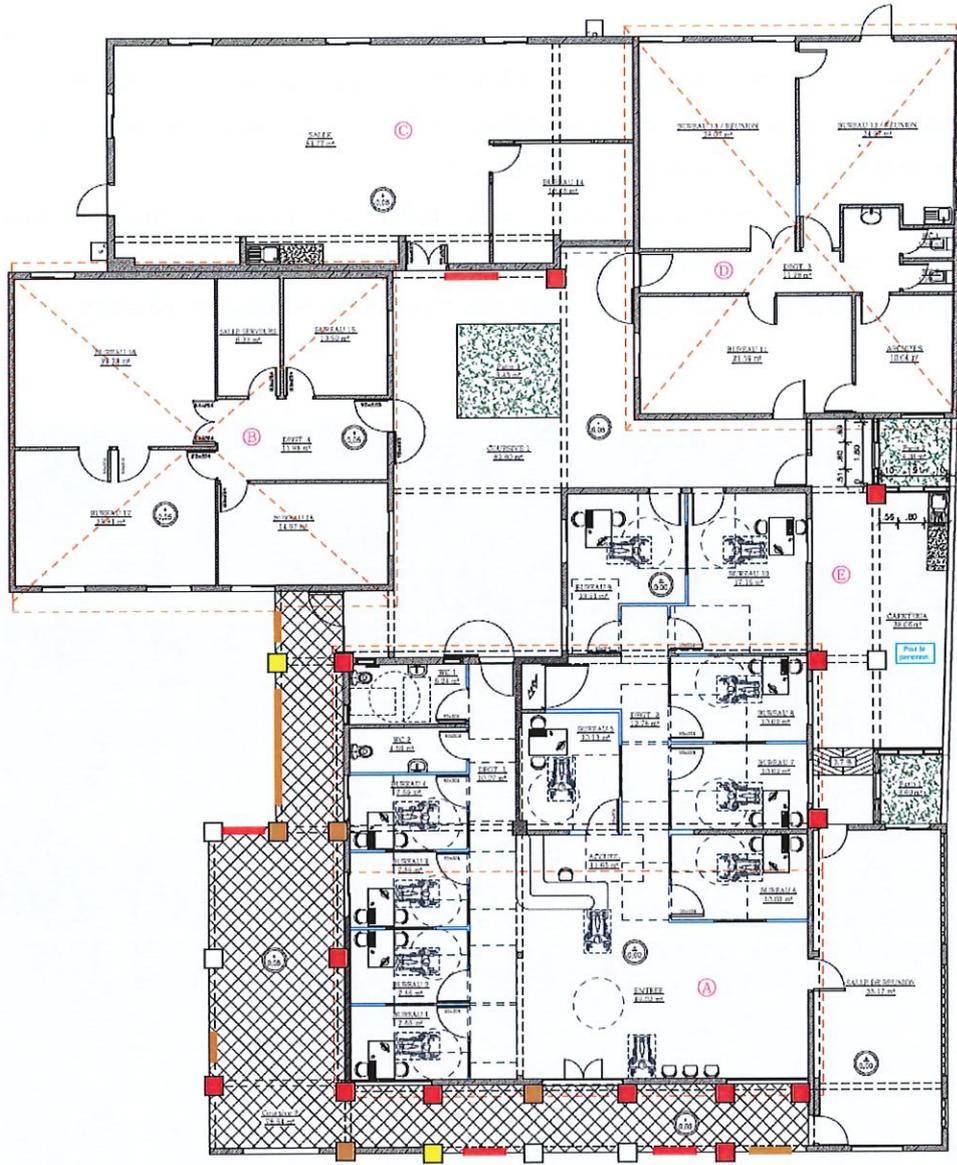
Schéma de principe – niveaux de dégradation des poteaux et poutres BA :
(à titre indicatif – échelles non respectées)

Tous les poteaux et poutres en béton armé accessibles, des bâtiments de la MLE, ont été inspectés lors de nos investigations du 11/02/2022. Nous avons observé les désordres structurels et pathologies suivants :

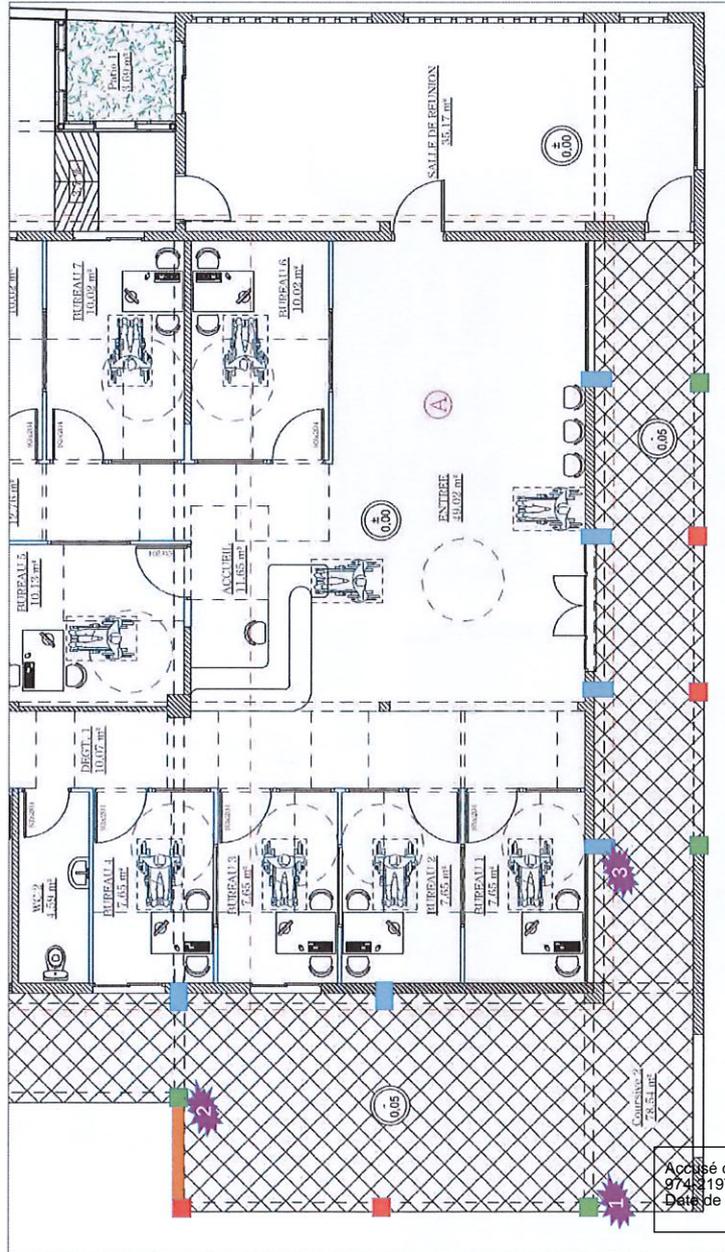
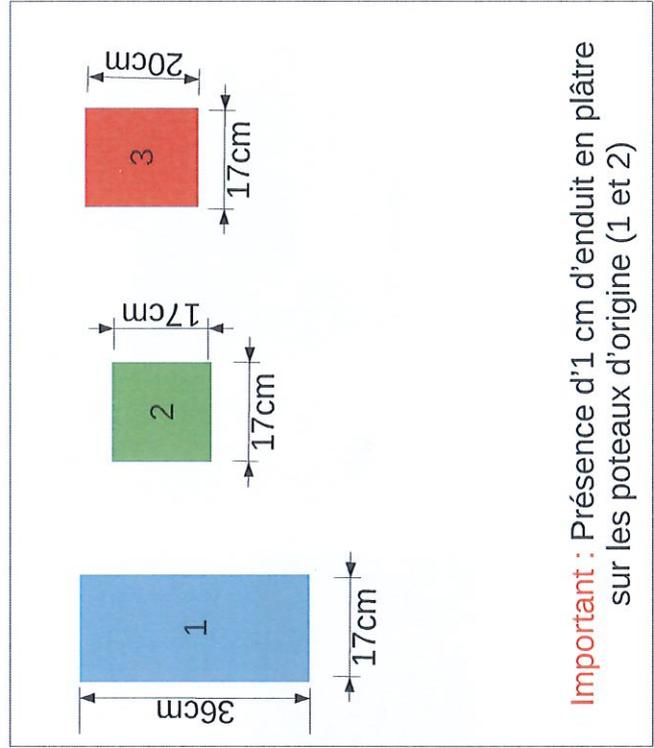
Mise à nu des armatures de poteau

Important : Présence d'1 cm d'enduit en plâtre sur les poteaux d'origine (1 et 2)

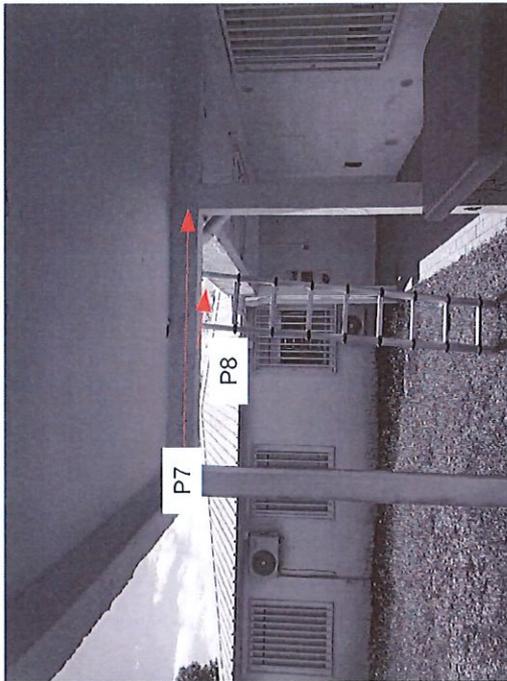
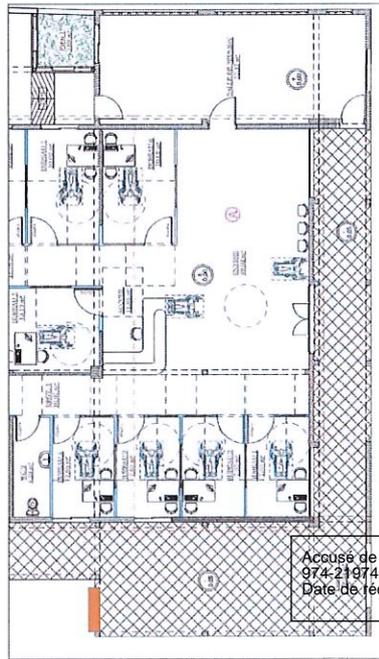
INVESTIGATIONS SUR LINTEAU

Géométrie du linteau
Retombée : 20cm
Largeur apparente : 17cm
